**OPERATION CHAUSSEES URBAINES  
DEMONTABLES**

**Solution dalles sur traverses bois  
Planche d'essais**

**Matoren Khay, Nadège Sagnard**  
*Centre d'Expérimentation Routière CER*

**Séminaire de restitution – 9 octobre 2008**

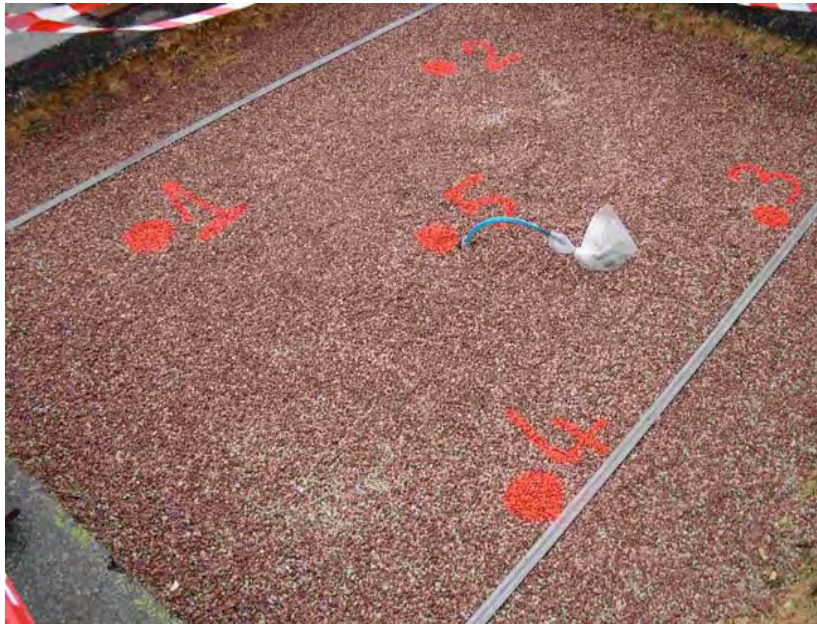
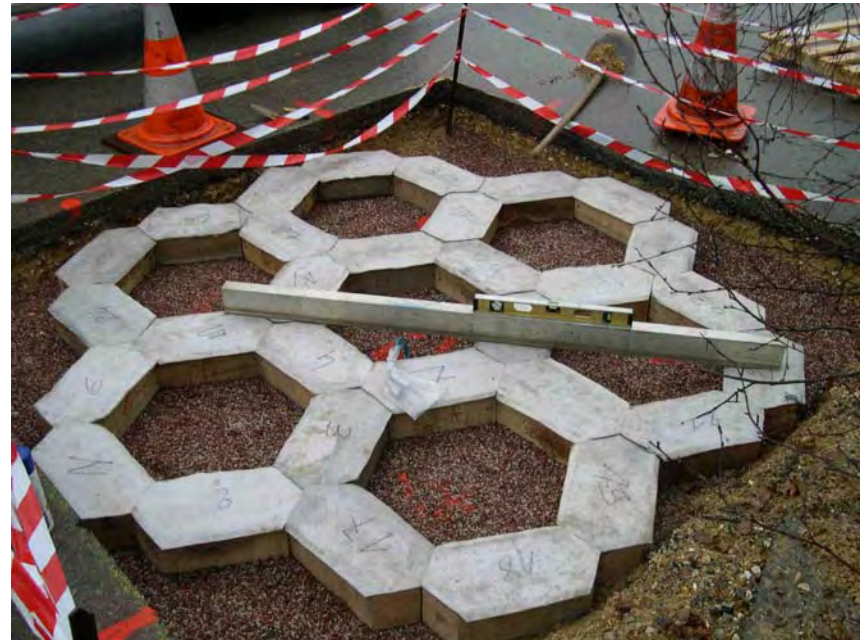
- Lit de pose avec gravillons 4/6 sur 3cm (régalage - nivellement)
- Mise en place des traverses numérotées + nivellement
  - Pbs : épaisseurs différentes, surface bombée des traverses

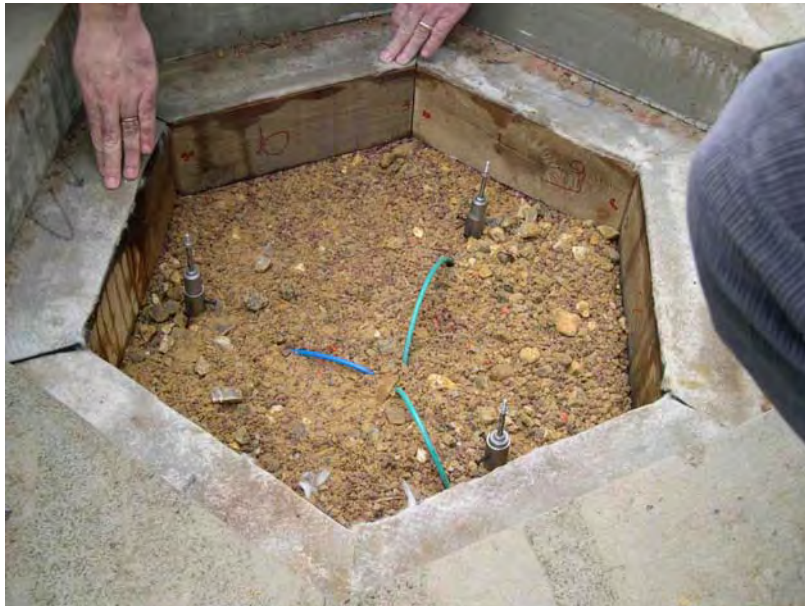
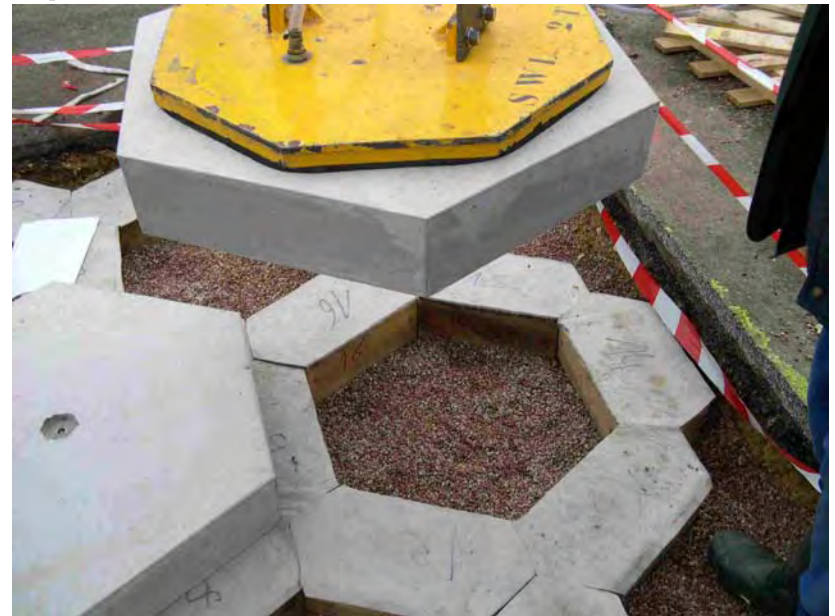
- Réglage des 3 capteurs de déplacement ( $\pm 5\text{mm}$ )
- Mise en place des dalles par système à ventouses
  - Manutention facilitée des dalles mais mvts des traverses, espacements entre dalles non maîtrisés
  - Nécessité d'un gabarit de pose

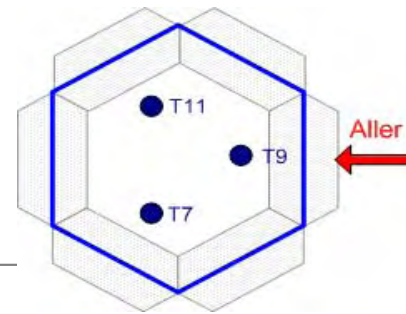
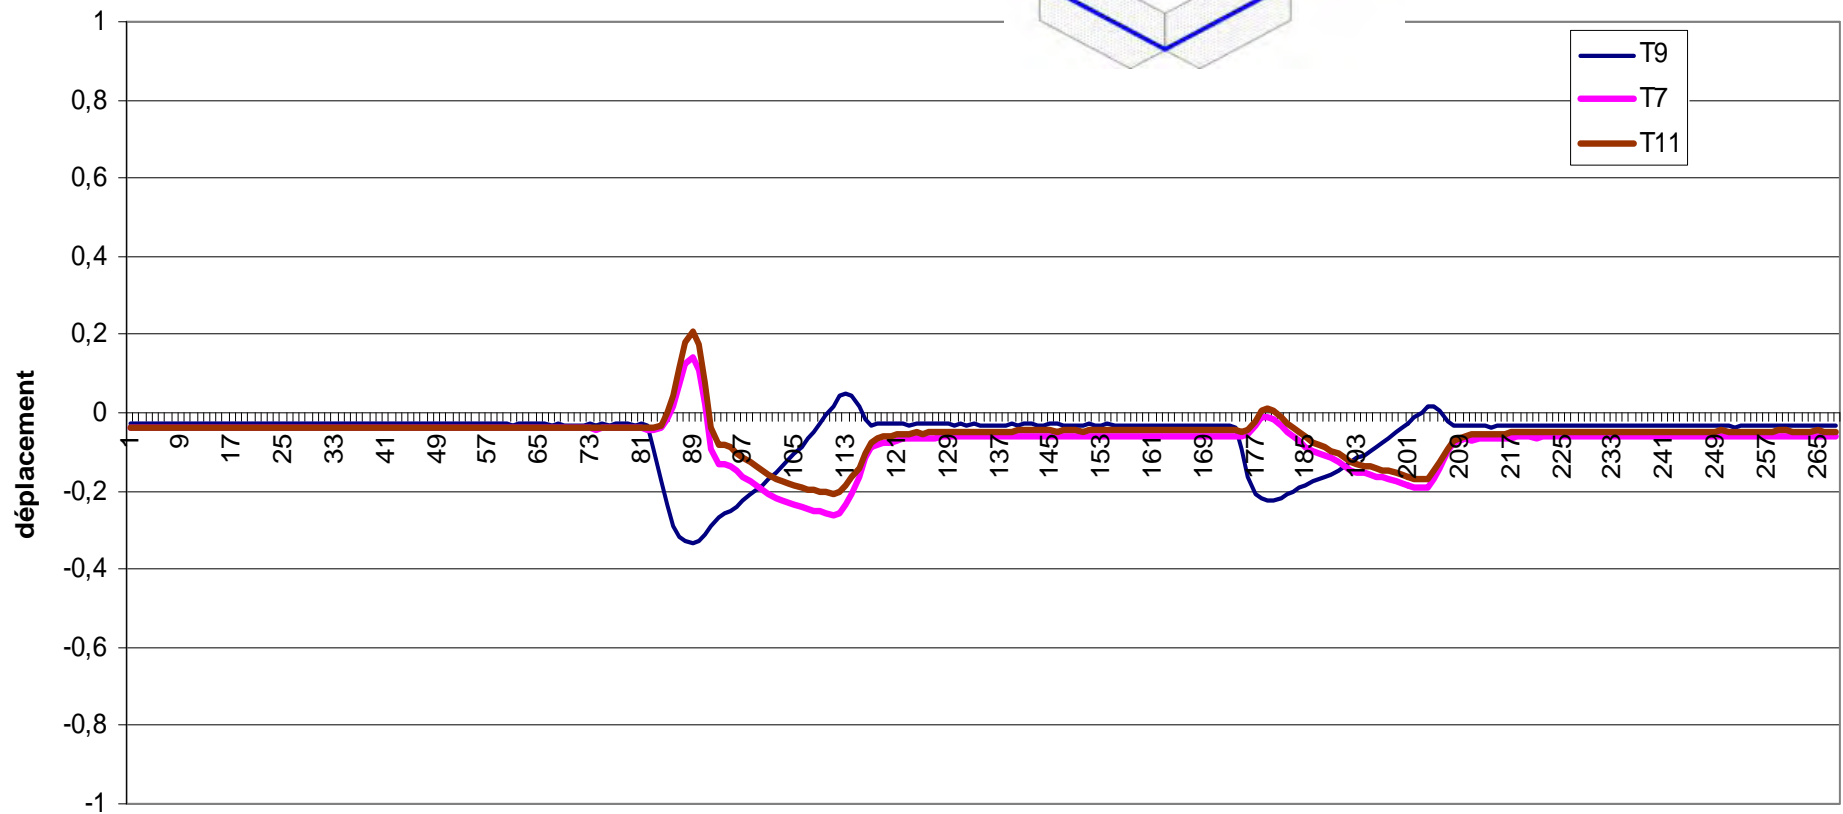
6 Passages de VL (1 tonne)  
Pas de battements visibles

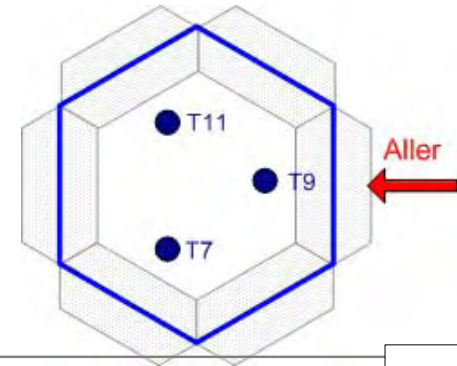
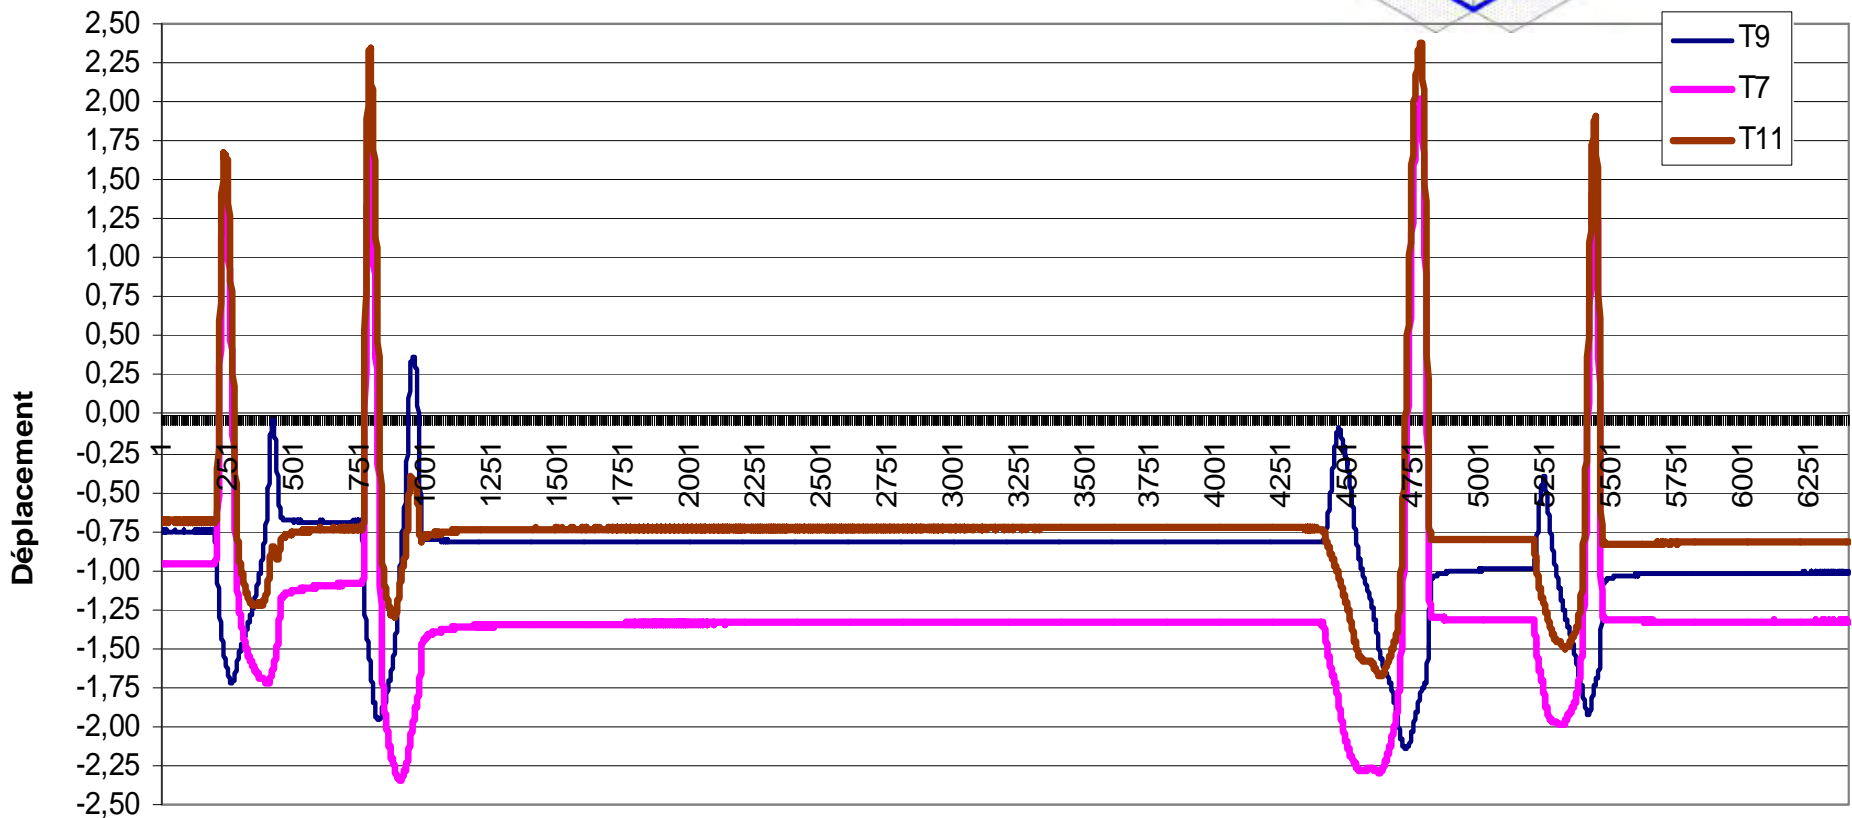
4 Passages de chargeur-élevateur (6 tonnes)  
Battements visibles

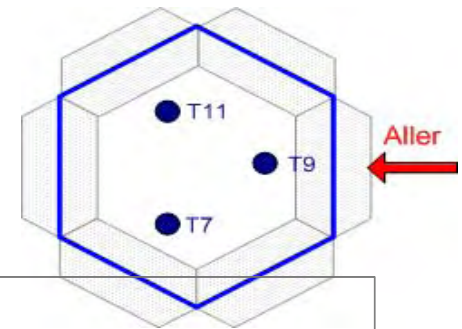
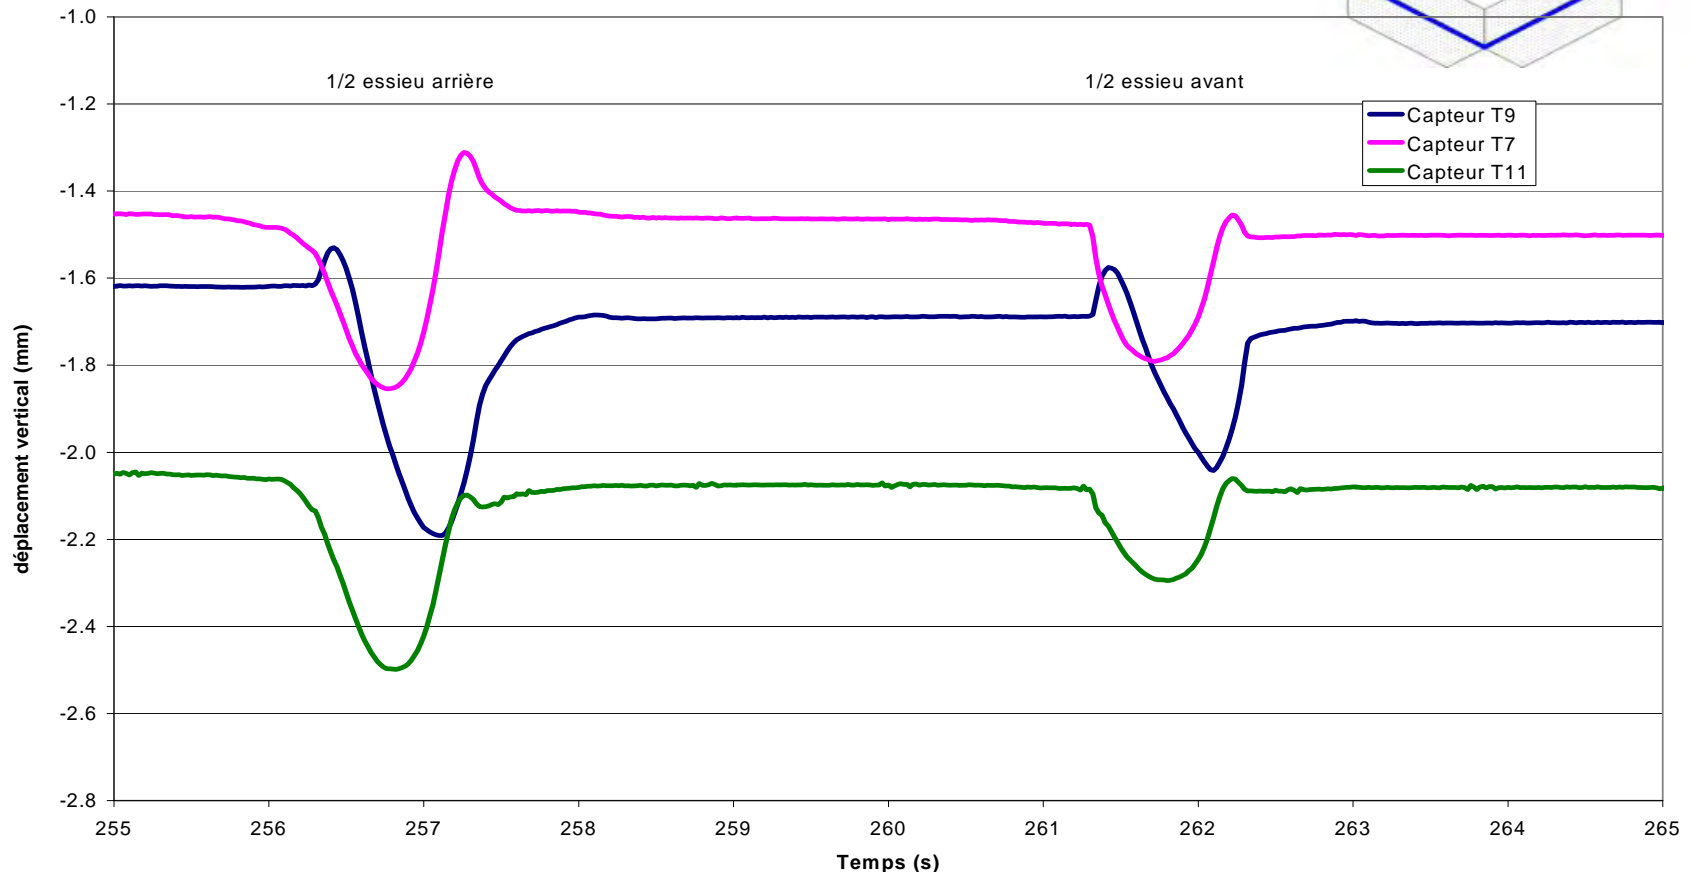
18 Passages de déflecto (13 tonnes)

Battements visibles

Modalité "deflecto LRPC (13t 1/2 essieu) du 10/02/06"
