**OPERATION CHAUSSEES URBAINES
DEMONTABLES**

SEMINAIRE DE RESTITUTION

Essais de dalles emboîtées

*Laboratoire Régional des Ponts
et Chaussées d'Autun*

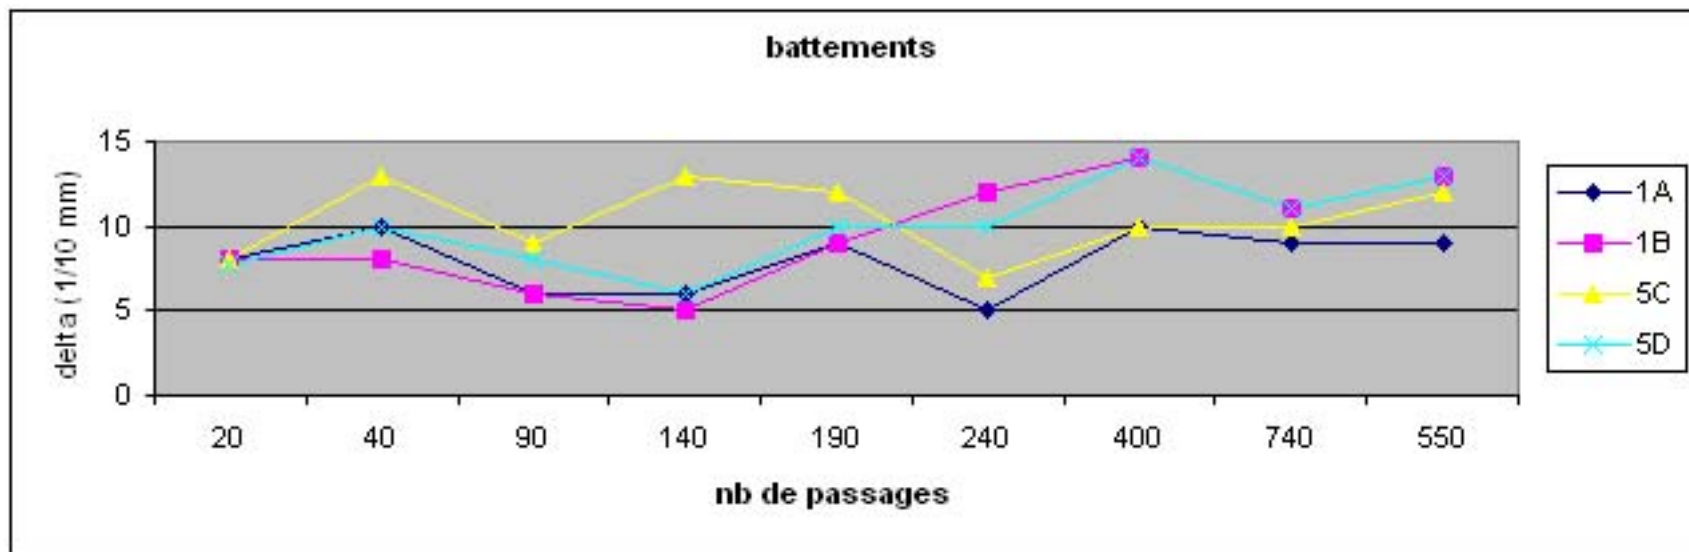
- Suivi des battements après 550 chargements

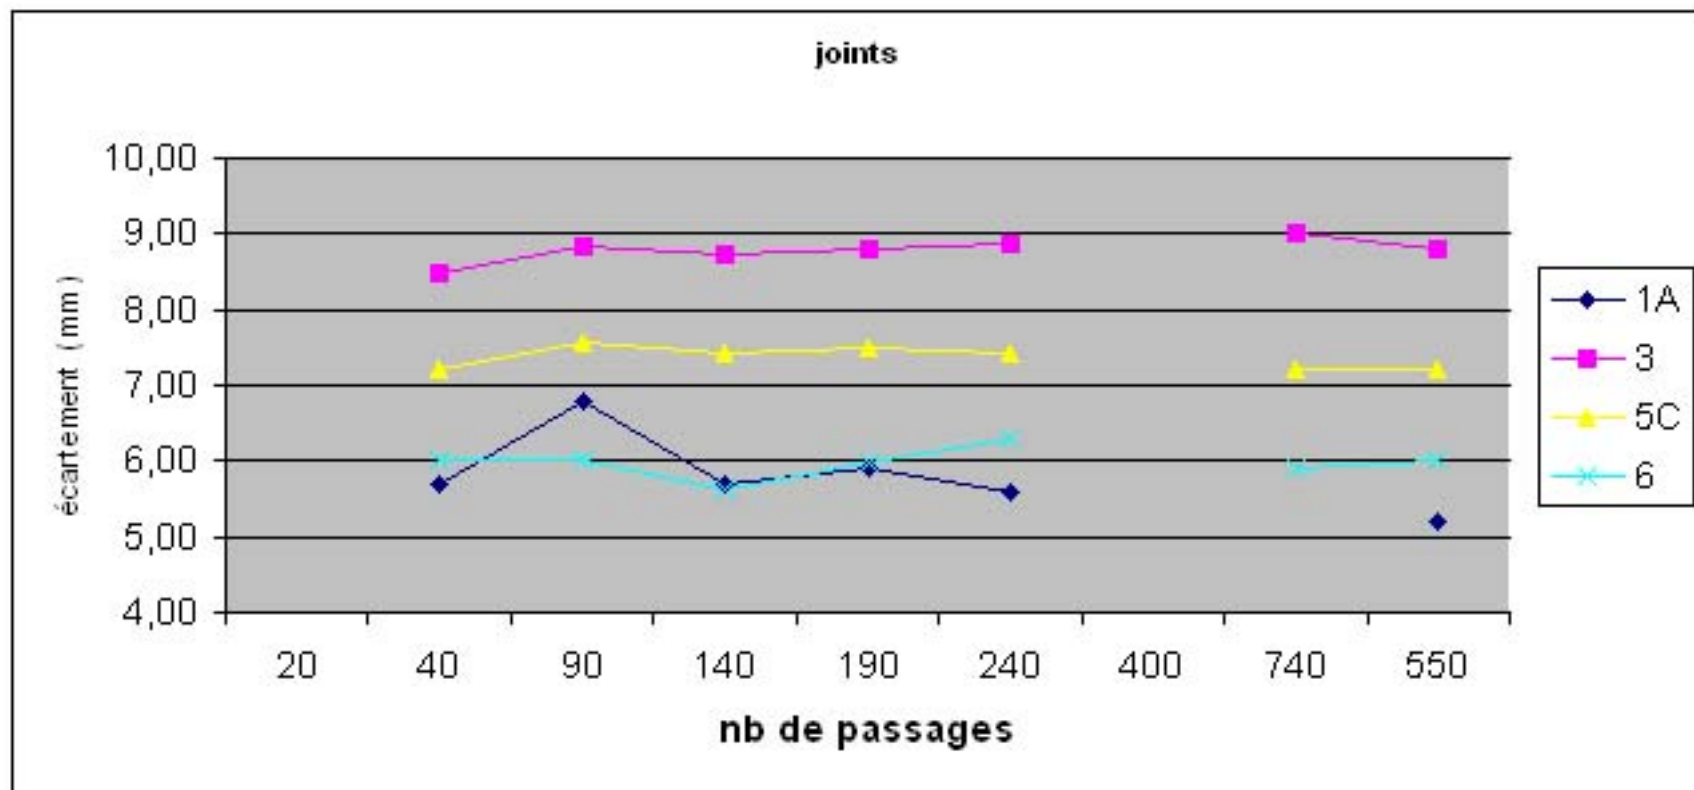
- Suivi de l'écartement des joints

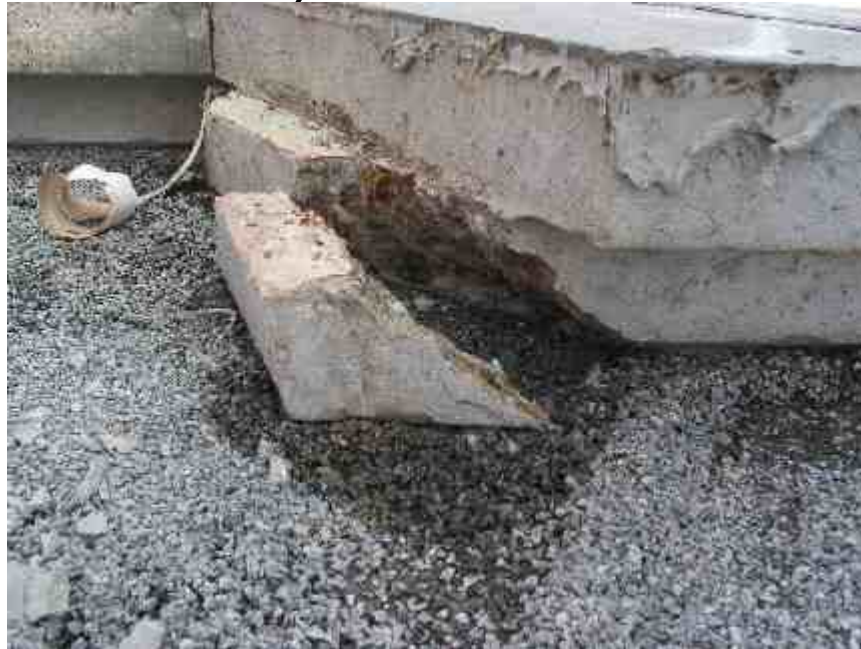
- Désordres observés :
 - Rupture de languettes : 2 (sur un total de 70 joints entre dalles)

- Un comportement globalement satisfaisant après 1290 chargements
- 3 enseignements tirés :
 - Épaisseur minimale des dalles 19 cm (pour réduire l'effort tranchant dans les languettes)
 - Incorporation de fibres métalliques
 - Mise en place d'écarteurs pour éviter les contacts béton/béton entre parties fragiles (sommets, arêtes)

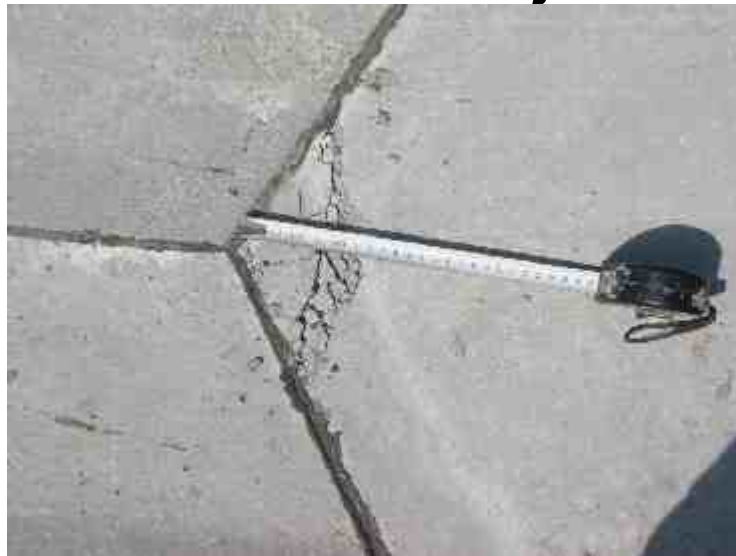
- Désordres observés :
 - Nez de dalle endommagés : 2 (efforts horizontaux importants au droit du contact béton/béton entre dalles jointives)
