**OPERATION CHAUSSEES URBAINES
DEMONTABLES**

SEMINAIRE DE RESTITUTION

CUD St Aubin
Résultats des contrôles

préparé par Cyrille Le Lez
présenté par Matoren Khay
CETE Normandie – Centre

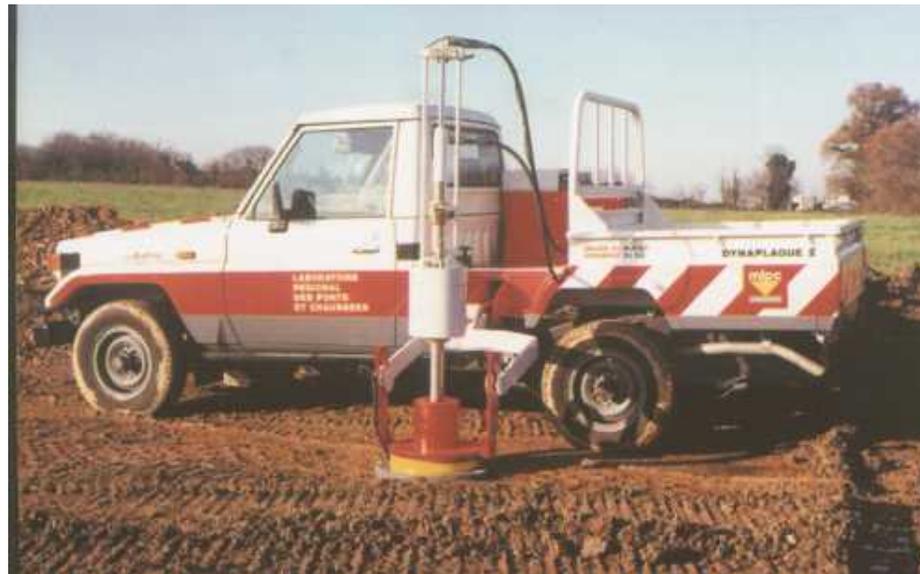
Photo d'illustration : Dynaplaque 2

Spécif plate-forme : portance \geq PF2

Résultats: plate-forme PF1/PF2

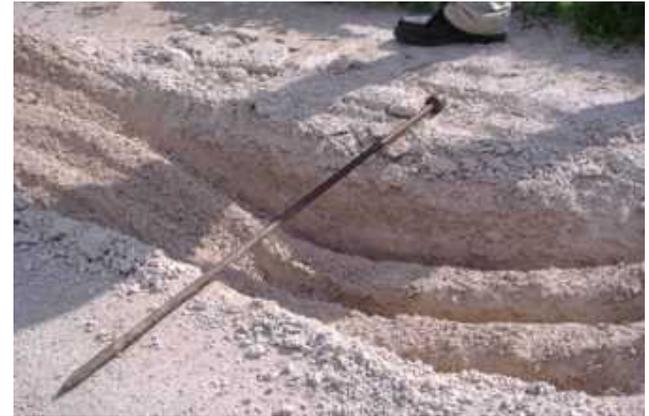
- Résistances en compression et en traction par fendage (28 jours)
 - $R_c = 2,77 \text{ MPa}$ (spécif: $\leq 2,5 \text{ MPa}$)
 - $R_t = 0,27 \text{ MPa}$ (spécif: $\geq 0,16 \text{ MPa}$)
- Essai de réexcavabilité
 - Arrêt de l'essai à 100 coups

Résultats: résistance en compression trop forte, d'où excavabilité difficile, mais bonne régularité de fabrication

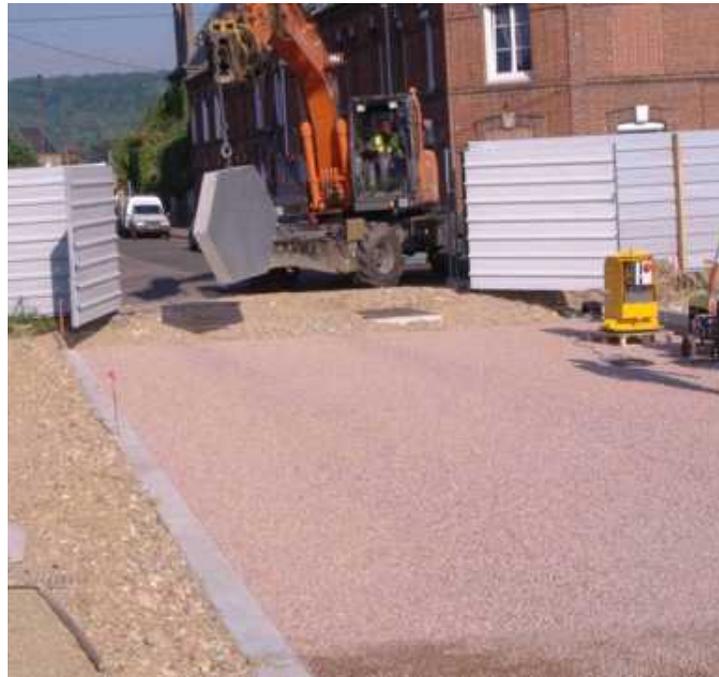
- Granulats 6,3/10 Vignats
 - conformité OK

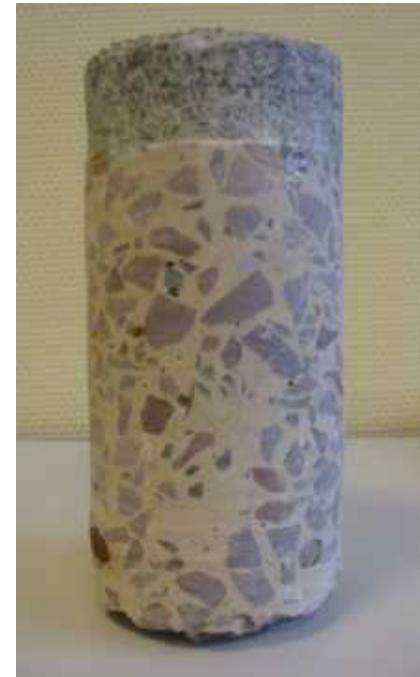
- Carottage de dalles

Carottes entières :

- $R_c = 22,8$ MPa

Carottes sans béton de surface :

- $R_c = 33,1$ MPa

Carottes sciées entre les aciers :

- R_t fendage = 3,5 MPa

**Résultats: béton de surface un peu faible,
béton structurel OK**

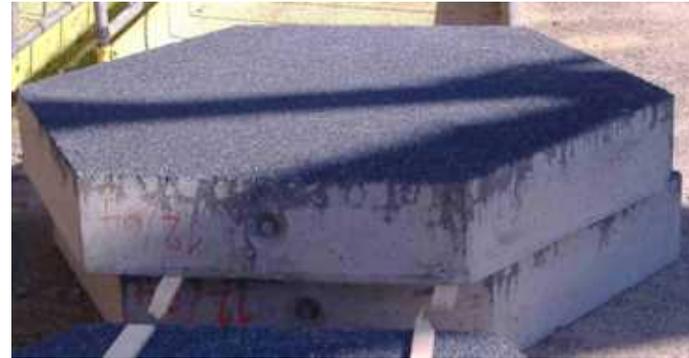
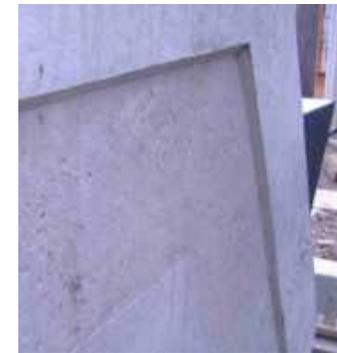
- Vérification des dimensions des dalles et demi-dalles

Hauteur de la dalle : 133,4 +/- 0,2 cm
Largeur des arrêtes de la dalle : 77,0 +/- 0,5 cm
Epaisseur de la dalle : 21,0 +/- 0,2 cm
Largeur du pourtour de fond de dalle : 15 cm et surface plane
Creusement en fond de dalle : 1 à 1,5 cm
Planéité en fond de dalle : +/- 0,2 cm
Angle de 45°

Résultats: tolérances dimensionnelles OK

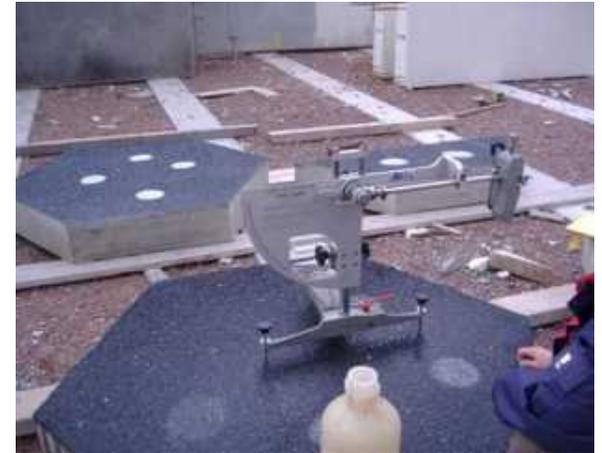
Durabilité :

- Arrachements de granulats
(du fait de la faible valeur de R_c)

Résultats: texture et adhérence OK, mais spécif de PMT trop élevée pour préhension par ventouse

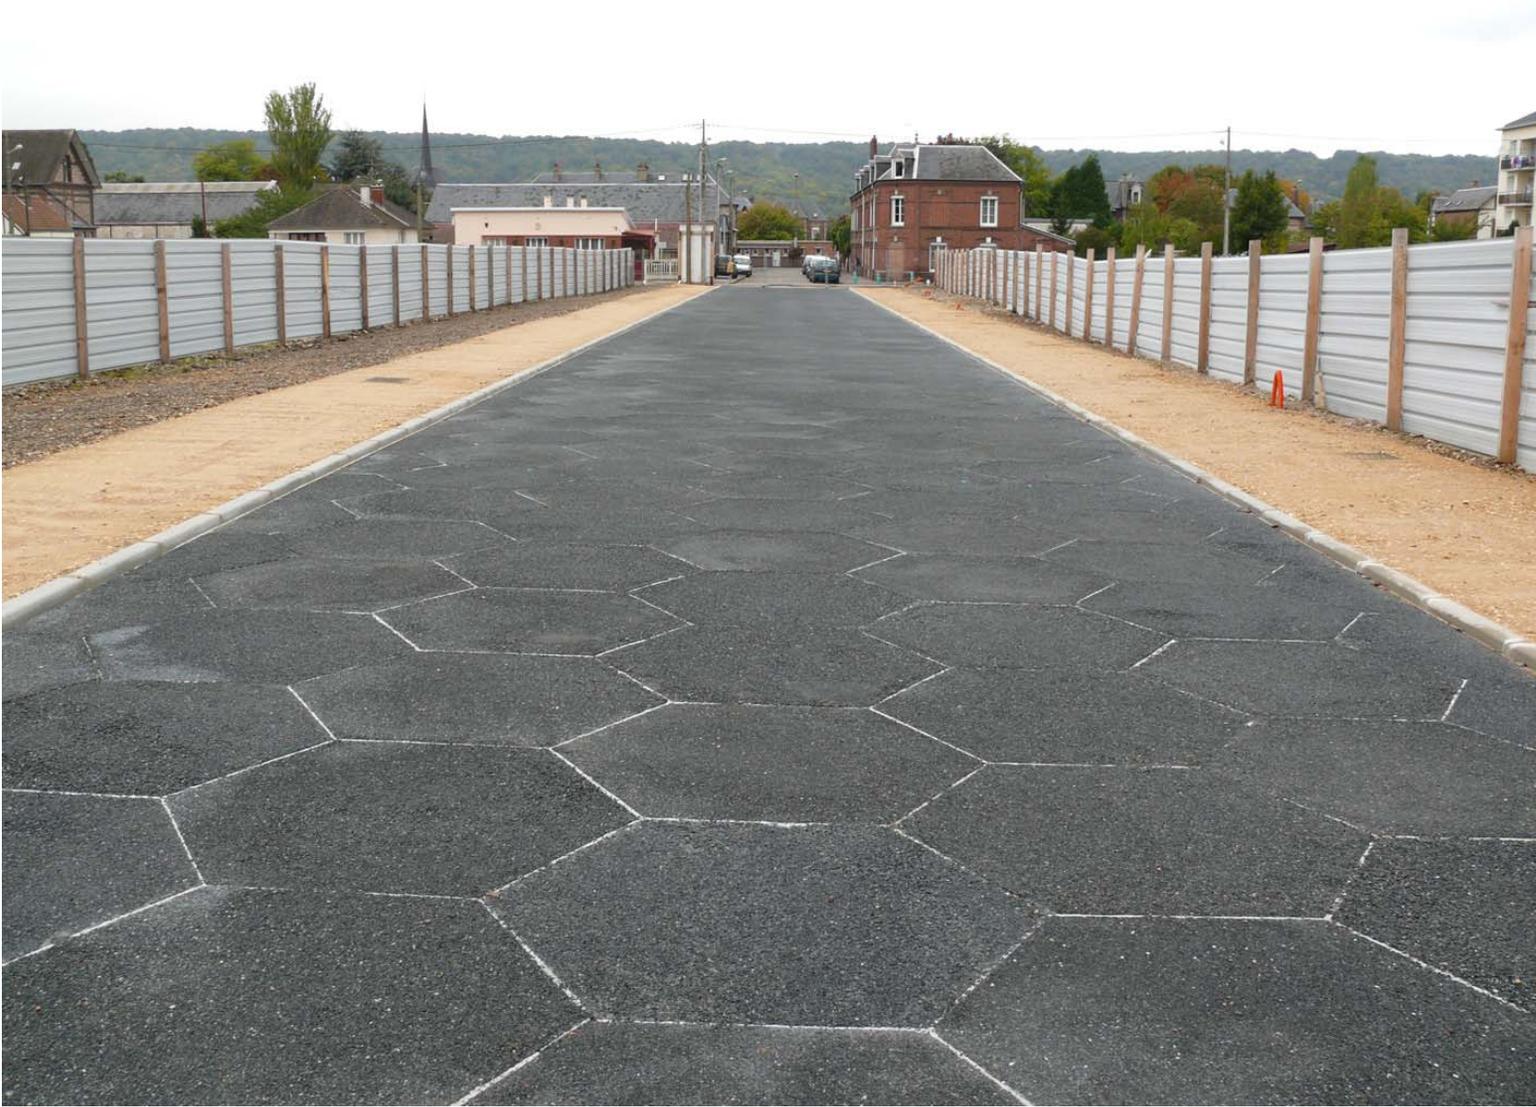
- Une grande réussite de l'Entreprise: la qualité d'uni et d'esthétique de la chaussée
